Numéro 1/2002

feedback

Rapports de difficultés en service de l'aviation canadienne

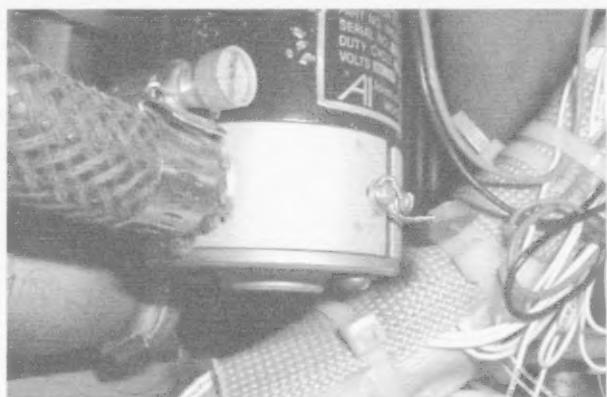
En effectuant l'entretien d'un Cessna 550, le technicien a décelé sur le faisceau de câbles des marques d'usure par frottement avec l'extrémité avant du moteur du ventilateur du boîtier de distribution (réf. : chapitre 21-21-04 du manuel de maintenance du 550). Un matériau anti-usure par frottement en fibres de verre tressées est fixé au moyen d'attachments autoblocantes à la partie du faisceau de câbles adjacente au moteur du ventilateur. Une inspection détaillée de cette région a permis de déceler des marques de décoloration sur ce matériau anti-usure; par la suite, ce dernier a été retiré et il a été établi qu'il était usé complètement en son point de contact. Une inspection plus détaillée a permis d'établir que la gaine de certains câbles avait subi de graves dommages à l'endroit où elle frottait sur le moteur, et ce, même si aucune marque de court-circuit n'avait été décelée.

Préoccupé par la gravité des dommages qu'avait subis le faisceau de câbles, le personnel d'entretien a décidé d'inspecter tous les autres appareils de la flotte. Il a trouvé des marques d'usure par frottement similaires sur cinq des huit Cessna 550 inspectés.

Images montrant le frottement d'un faisceau de câbles contre le ventilateur sur un Cessna 550.
